Авторы Ф.Ф. ЧАУСОВ, к.х.н., С.С. САВИНСКИЙ, к.ф.-м.н., Р.М. ЗАКИРОВА, С.П. КУЗЬКИНА, И.С. КАЗАНЦЕВА, Удмуртский государственный университет

ПРИЧИНА АВАРИИ – «Комплексон»

Летом 2004 г. в с. Мостовое Сарапульского района Удмуртской Республики была проведена комплексная реконструкция отопительной котельной ЖКХ с переводом на газ в качестве основного топлива. Заказчик работ — МП ЖКХ «Мостовинское», а проектировщик и генеральный подрядчик — ГУП «Территориальное производственное объединение ЖКХ Удмуртской Республики» (ТПО ЖКХ УР).

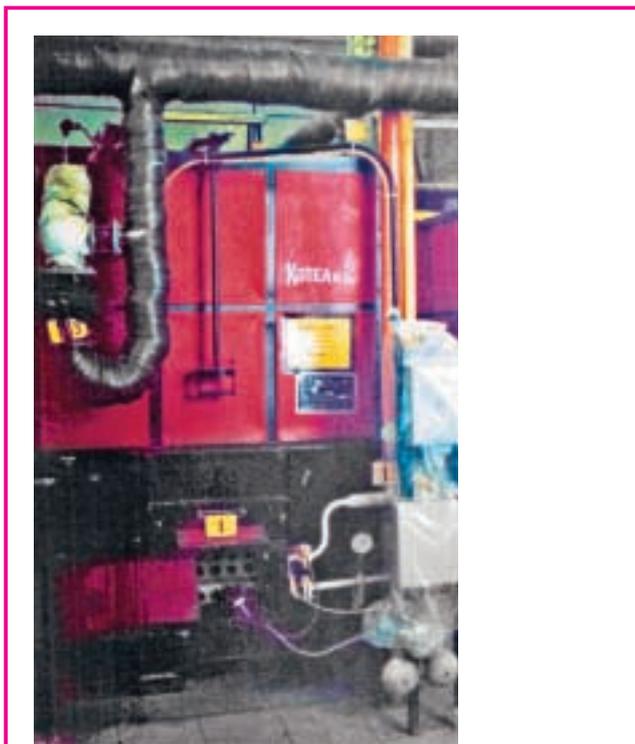
■ Рис. 1. Котел КВ 1,0Гс производства ТПО ЖКХ УР

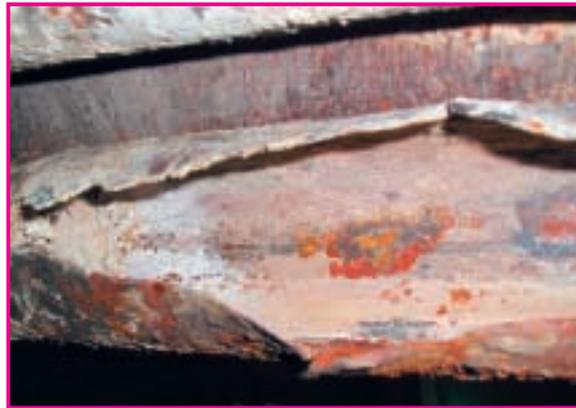
«...Трубы задних экранов, противлежащие амбразуры газовой горелки, в обоих котлах забиты твердым бело-серым веществом, предположительно, накипью. Дефектные фрагменты труб извлечены. В стенках экранных труб котла 109 с огневой стороны имеется перфорация размером 60×3 см. В стенках экранных труб котла 110 с огневой стороны имеются множественные перфорации размерами 1×1–1×2 см. Взамен вышедших из строя экранных труб установлены новые трубы Ø57×3 мм. Образцы экранных труб котла 109 вместе с находящимся внутри них бело-серым веществом изъяты для исследования...».

■ Рис. 2. Образцы экранных труб с перфорацией (разрывом) заполненных внутри бело-серым веществом

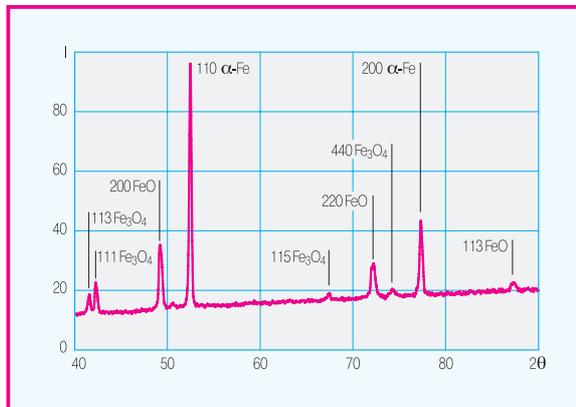
Первой задачей исследования было определение температуры металла трубы, при которой произошел ее разрыв. Для этого была снята обзорная дифрактограмма участка металла трубы на рентгеновском дифрактометре ДРОН-6 в $CoK\alpha$ -излучении с длиной волны 1,79 Å (рис. 3). Обращает на себя внимание необычное соотношение интенсивности рассеяния рентгеновских лучей различными оксидами железа: дифракционные линии вюстита FeO намного превосходят по интенсивности линии магнетита Fe_3O_4 , несмотря на то, что, обладая сходной группой симметрии $m\bar{3}m$, они должны иметь близкие структурные факторы. Следовательно, количество вюстита FeO на поверхности металла значительно превосходит количество магнетита Fe_3O_4 . Это нехарактерно для окисления стали экранных труб и позволяет сделать вывод, что при температуре металла в момент разрыва трубы вюстит FeO был термодинамически более устойчив, чем магнетит Fe_3O_4 . В литературе [8–10] показано, что при нагревании железа на воздухе вюстит образуется при температуре выше 848 K (575°C). Получается, что экранная труба водогрейного котла, работающего по графику 95/70°C, была раска-

■ Рис. 3. Дифрактограмма с поверхности металла трубы в месте разрыва

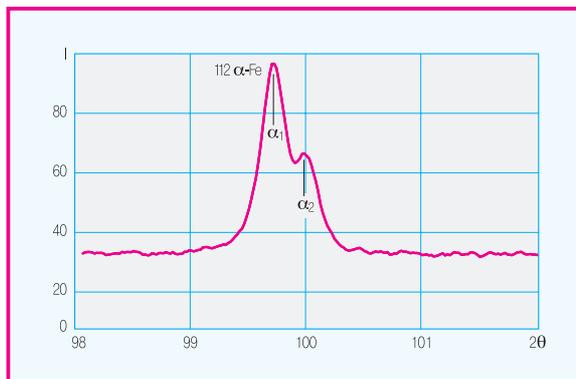
Вульфа-Брэгга $2T = 98–102^\circ$. Наблюдающийся (рис. 4) характер расщепления дублета свидетельствует о нагреве стали до температур высокого отпуска (550–600°C). Наконец, для полной уверенности в причинах аварии была проведена съемка образца металла трубы на установке УРС-2,0 фотометодом в рентгеновской камере РКД. Полученная рентгенограмма приведена на рис. 5.

■ Рис. 4. Дифрактограмма металла трубы на больших углах Вульфа-Брэгга (характер расщепления дублета свидетельствует о нагреве стали до температур высокого отпуска (550–600°C))

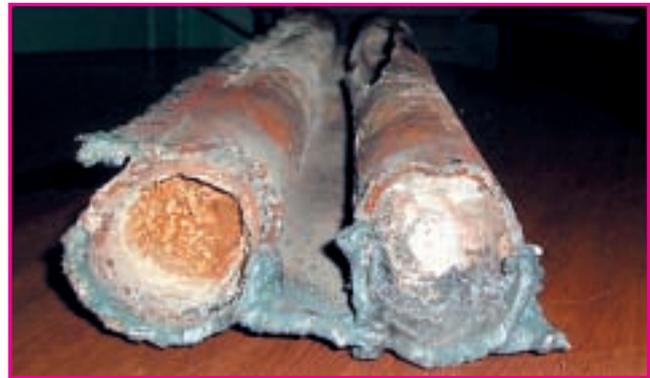
Причину этого, как и объяснение тому, что разгерметизация котла не была замечена при гидравлических испытаниях, дал осмотр поперечного сечения экранных труб: оно оказалось полностью (на 100% площади!) забито тем самым бело-серым веществом, местами еще с желтым оттенком (рис. 6). Пробы вещества были подвергнуты рентгенофазовому анализу на рентгеновском дифрактометре «ДРОН-6» в $CoK\alpha$ -излучении с длиной волны 1,79 Å. Полученная и однозначно индцированная рентгенограмма (рис. 7) позволяет утверждать, что трубы забиты практически чистым кальцитом-карбонатом кальция с формулой $CaCO_3$ и группой симметрии $R\bar{3}c$. Образование такого количества кальцита в экранных трубах котла дает основание сделать вывод: противонакипной обработки воды либо нет, либо (если она есть формально) система водоподготовки не работоспособна. ▀

«Причиной аварии котлов стал перегрев поверхности нагрева экранных труб до температуры 575–600°C, вызванный образованием отложений накипи (кальцита) по всему сечению труб из-за использования неработоспособной системы водоподготовки».

Рис. 6. Поперечное сечение экранных труб котла полностью забито отложениями накипи

1. Для предотвращения аварийных ситуаций в течение отопительного сезона необходимо провести химическую очистку котлов в эксплуатационном режиме реагентом ОЭДФК или НТФК.
2. Необходимо разработать научно обоснованный технологический режим докотловой противонакипной и противокоррозионной обработки воды.
3. Необходимо организовать контроль водно-химического режима котлов, включая комплектацию химлаборатории и обучение персонала.
4. Целесообразно заменить устройства докотловой обработки воды «Комплексон-6» на гидравлические устройства дозирования реагентов, например, типа «Импульс-2»...».

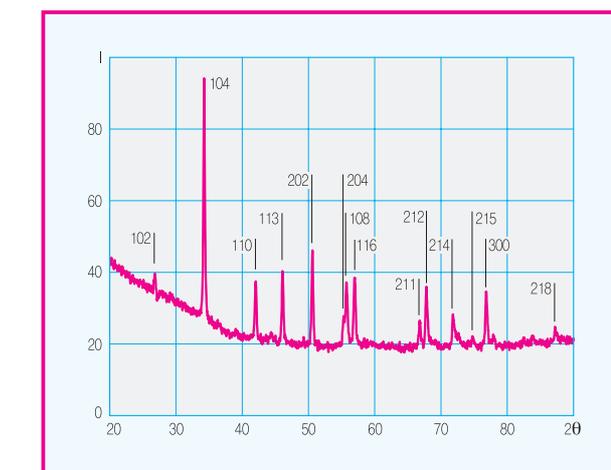
Рис. 7. Дифрактограмма вещества, наглухо забившего экранные трубы, полностью соответствует эталонной рентгенограмме кальцита

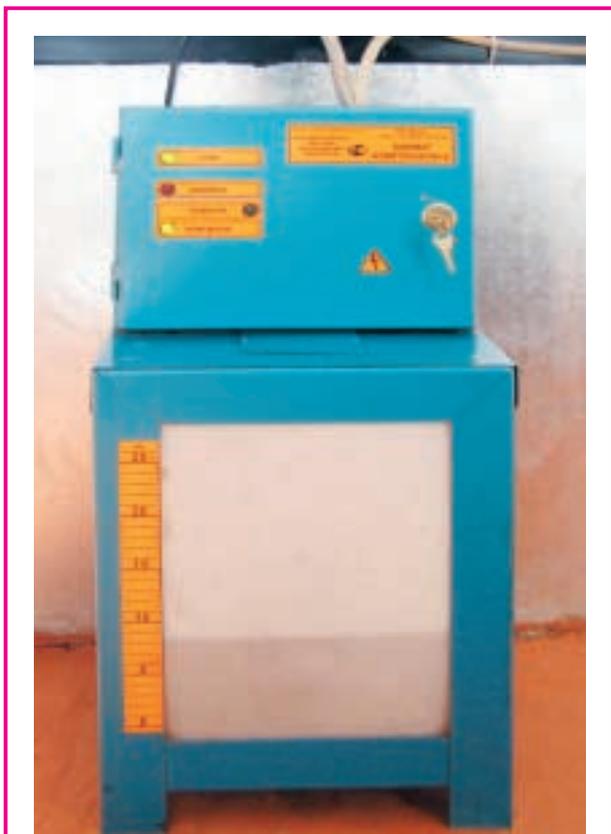
Движимые благородной идеей экономии государственных средств, проектировщики ТПО ЖКХ УР приняли решение об установке в котельной наиболее дешевого из имевшихся на тот момент в продаже устройств дозирования реагентов — «Комплексон-6» (рис. 8). О проверенной веками народной мудрости «скупой платит дважды» забыли.

«...Устройство имеет вид шкафа синего цвета, с открывающейся верхней частью, внутри которой расположены оголенные токоведущие части и ряд контактов. Устройство соединено с электрической сетью 220 В. Другим проводом, с оголенными контактами, оно соединено со счетчиком воды крыльчатого типа на подпиточном трубопроводе... По истечении нескольких месяцев работы данного устройства в его работе стали наблюдаться перебои, характер которых позволяет предположить, что их причиной стало нарушение электрических контактов. Данная причина нашла свое подтверждение в том, что многие контакты внутри устройства не пропаяны, не зажаты под винт, а держатся лишь на механическом сцеплении проводков. Имеющиеся же отдельные пайки не покрыты цапонлаком или иной изоляцией... Копия технического описания и инструкции к устройству изъята для камерального исследования...».

■ Рис. 8. Автоматическая система дозирования реагентов «Комплексон 6»
