Авторы Ф.Ф. ЧАУСОВ, к.х.н., С.С. САВИНСКИЙ, к.ф.-м.н., Р.М. ЗАКИРОВА, С.П. КУЗЬКИНА, И.С. КАЗАНЦЕВА, Удмуртский государственный университет

ПРИЧИНА АВАРИИ – «Комплексон»

Летом 2004 г. в с. Мостовое Сарапульского района Удмуртской Республики была проведена комплексная реконструкция отопительной котельной ЖКХ с переводом на газ в качестве основного топлива. Заказчик работ — МП ЖКХ «Мостовинское», а проектировщик и генеральный подрядчик — ГУП «Территориальное производственное объединение ЖКХ Удмуртской Республики» (ТПО ЖКХ УР).

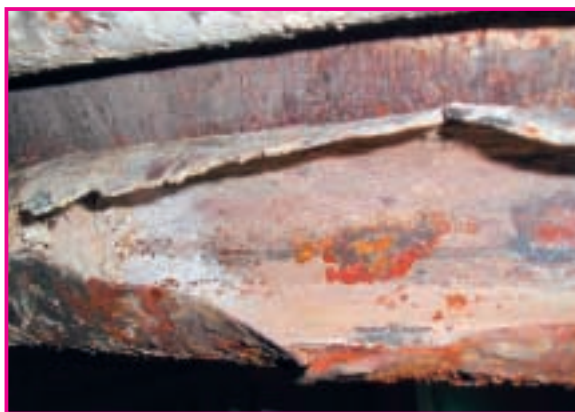
«...Трубы задних экранов, противлежащие амбразуры газовой горелки, в обоих котлах забиты твердым бело-серым веществом, предположительно, накипью. Дефектные фрагменты труб извлечены. В стенках экранных труб котла 109 с огневой стороны имеется перфорация размером 60×3 см. В стенках экранных труб котла 110 с огневой стороны имеются множественные перфорации размерами 1×1–1×2 см. Взамен вышедших из строя экранных труб установлены новые трубы Ø57×3 мм. Образцы экранных труб котла 109 вместе с находящимся внутри них бело-серым веществом изъяты для исследования...».

Причину этого, как и объяснение тому, что разгерметизация котла не была замечена при гидравлических испытаниях, дал осмотр поперечного сечения экранных труб: оно оказалось полностью (на 100% площади!) забито тем самым бело-серым веществом, местами еще с желтым оттенком (рис. 6). Пробы вещества были подвергнуты рентгенофазовому анализу на рентгеновском дифрактометре «ДРОН-6» в $CoK\alpha$ -излучении с длиной волны 1,79 Å. Полученная и однозначно индцированная рентгенограмма (рис. 7) позволяет утверждать, что трубы забиты практически чистым кальцитом-карбонатом кальция с формулой $CaCO_3$ и группой симметрии $R\bar{3}c$. Образование такого количества кальцита в экранных трубах котла дает основание сделать вывод: противонакипной обработки воды либо нет, либо (если она есть формально) система водоподготовки не работоспособна. ▀

■ Рис. 2. Образцы экранных труб с перфорацией (разрывом) заполненных внутри бело-серым веществом

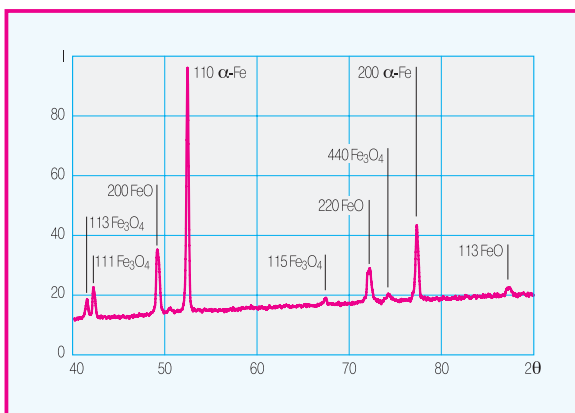
Первой задачей исследования было определение температуры металла трубы, при которой произошел ее разрыв. Для этого была снята обзорная дифрактограмма участка металла трубы на рентгеновском дифрактометре ДРОН-6 в $CoK\alpha$ -излучении с длиной волны 1,79 Å (рис. 3). Обращает на себя внимание необычное соотношение интенсивности рассеяния рентгеновских лучей различными оксидами железа: дифракционные линии вюстит FeO намного превосходят по интенсивности линии магнетита Fe_3O_4 , несмотря на то, что, обладая сходной группой симметрии $m\bar{3}m$, они должны иметь близкие структурные факторы. Следовательно, количество вюstitа FeO на поверхности металла значительно превосходит количество магнетита Fe_3O_4 . Это нехарактерно для окисления стали экранных труб и позволяет сделать вывод, что при температуре металла в момент разрыва трубы вюстит FeO был термодинамически более устойчив, чем магнетит Fe_3O_4 . В литературе [8–10] показано, что при нагревании железа на воздухе вюстит образуется при температуре выше 848 K (575°C). Получается, что экранная труба водогрейного котла, работающего по графику 95/70°C, была раска-

■ Рис. 3. Дифрактограмма с поверхности металла трубы в месте разрыва

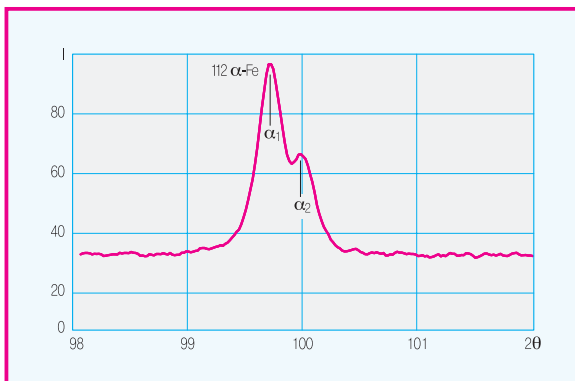
Вульфа-Брэгга $2T = 98–102^\circ$. Наблюдающийся (рис. 4) характер расщепления дублета свидетельствует о нагреве стали до температур высокого отпуска (550–600°C). Наконец, для полной уверенности в причинах аварии была проведена съемка образца металла трубы на установке УРС-2,0 фотометодом в рентгеновской камере РКД. Полученная рентгенограмма приведена на рис. 5.

■ Рис. 4. Дифрактограмма металла трубы на больших углах Вульфа-Брэгга (характер расщепления дублета свидетельствует о нагреве стали до температур высокого отпуска (550–600°C))

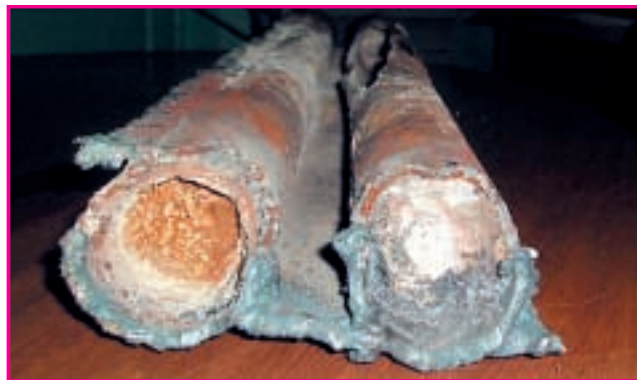
«Причиной аварии котлов стал перегрев поверхности нагрева экранных труб до температуры 575–600°C, вызванный образованием отложений накипи (кальцита) по всему сечению труб из-за использования неработоспособной системы водоподготовки».

Рис. 6. Поперечное сечение экранных труб котла полностью забито отложениями накипи

1. Для предотвращения аварийных ситуаций в течение отопительного сезона необходимо провести химическую очистку котлов в эксплуатационном режиме реагентом ОЭДФК или НТФК.
2. Необходимо разработать научно обоснованный технологический режим докотловой противонакипной и противокоррозионной обработки воды.
3. Необходимо организовать контроль водно-химического режима котлов, включая комплектацию химлаборатории и обучение персонала.
4. Целесообразно заменить устройства докотловой обработки воды «Комплексон-6» на гидравлические устройства дозирования реагентов, например, типа «Импульс-2»...».

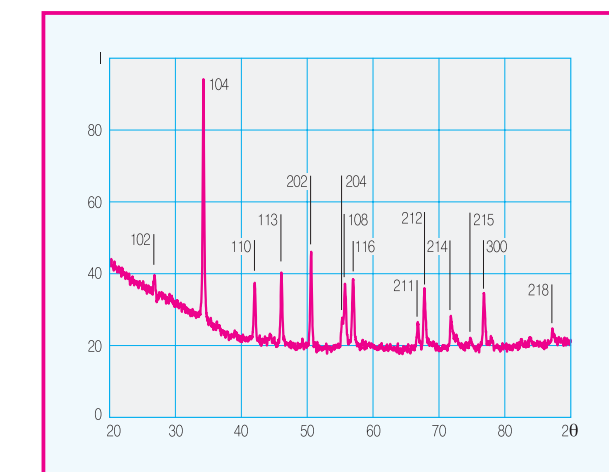
Рис. 7. Дифрактограмма вещества, наглухо забившего экранные трубы, полностью соответствует эталонной рентгенограмме кальцита

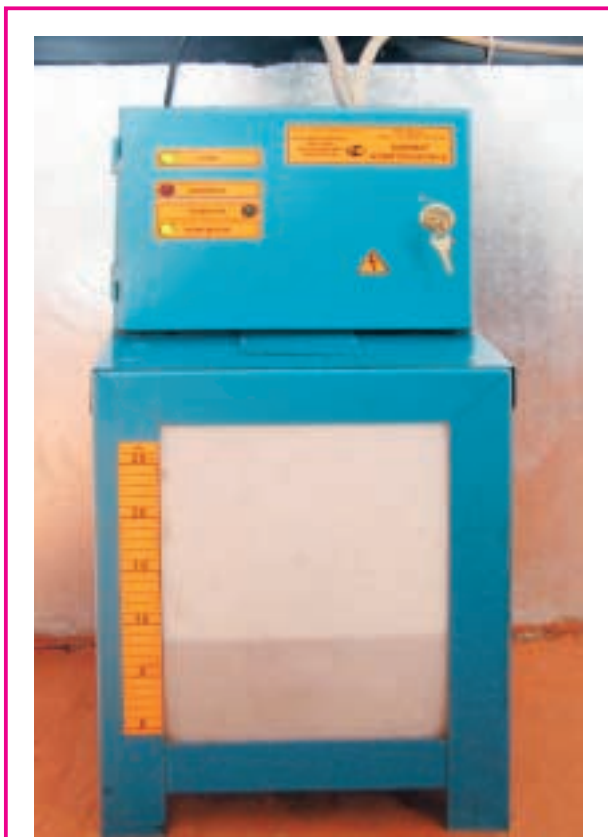
Движимые благородной идеей экономии государственных средств, проектировщики ТПО ЖКХ УР приняли решение об установке в котельной наиболее дешевого из имевшихся на тот момент в продаже устройств дозирования реагентов — «Комплексон-6» (рис. 8). О проверенной веками народной мудрости «скупой платит дважды» забыли.

«...Устройство имеет вид шкафа синего цвета, с открывающейся верхней частью, внутри которой расположены оголенные токоведущие части и ряд контактов. Устройство соединено с электрической сетью 220 В. Другим проводом, с оголенными контактами, оно соединено со счетчиком воды крыльчатого типа на подпиточном трубопроводе... По истечении нескольких месяцев работы данного устройства в его работе стали наблюдаться перебои, характер которых позволяет предположить, что их причиной стало нарушение электрических контактов. Данная причина нашла свое подтверждение в том, что многие контакты внутри устройства не пропаяны, не зажаты под винт, а держатся лишь на механическом сцеплении проводков. Имеющиеся же отдельные пайки не покрыты цапонлаком или иной изоляцией... Копия технического описания и инструкции к устройству изъята для камерального исследования...».

■ Рис. 8. Автоматическая система дозирования реагентов «Комплексон 6»
